| | <b>PUBLICACIÓN DE RESPUESTAS A DERECHOS DE<br/>PETICIÓN ANÓNIMOS</b> | | |

**Asunto:** Publicación de Respuesta a derechos de petición radicado No. 2025BAER0015942 – SDQS No. 4828482025.  
Radicado Secretaría Distrital de Salud No. 2025-ER-45280

| | <b>ACTA DE VISITA VERIFICACION ANTE LA PRESENCIA DE ANIMALES SINANTRÓPICOS</b> | | |

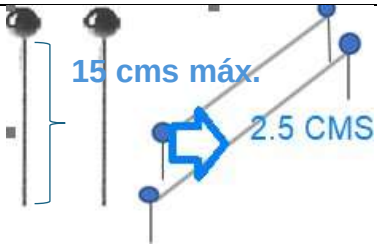
| ID | NOMBRE DE LA BARRERA | ESQUEMA BASICO | RECOMENDADA PARA |
|---|---|---|---|
| 2 | <p>CABLES POSTENSADOS EN ACERO o NYLON DE ALTA CALIDAD GRUESO CON BASTONES DE PUNTO ROMA CON DISTANCIAS DE 1 PULGADA (2.5 cm) MAXIMA ENTRE CABLES</p> <p>EN CASO DEL NYLON PUEDE DEJARSE UN POCO DISTENSIONADO PARA EVITAR QUE SE ACONSTUMBREN LAS PALOMAS DE PLAZA</p> | <p>LOS BASTONES DE ANCLAJE PREFERIBLEMENTE PLASTICOS</p> | <p>CORNISAS ROSETONES<br/>ESPACIOS PEQUEÑOS<br/>BORDILLOS</p> <p>CORNISAS DE GRAN METRAJE LOS BASTONES PUEDE INSTALARSE CADA 2 O 3 METROS</p> |

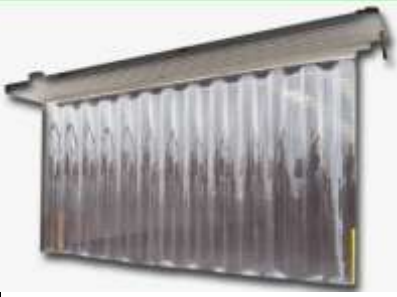
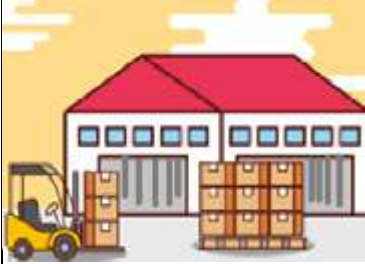
| 5 | ENTRADAS Y SALIDAS DE GRANDES ENTRADAS y/o SALIDAS | | <p>Las cortinas pueden ser dobles y a varias distancias del techo, se utiliza en puertas donde hay entrada y salida de personas o montacargas o camiones de forma permanente bodegas donde por el alimento llegan las palomas de plaza</p> |

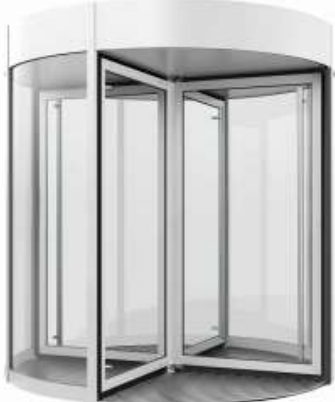
| 7 | PUERTAS GIRATORIAS | | <p>Es ideal para entradas a restaurantes, casinos, teatros y zonas de alto flujo de entrada y salida de personas, evitan que las palomas accedan definitivamente a un sitio</p> |

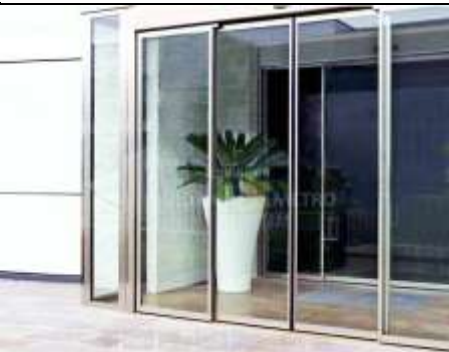
| 8 | PUERTAS ELECTRICAS (DEBE SER DOBLES) | | <p>En caso de elegir puertas eléctricas, debe ser dobles ya que las puertas eléctricas sencillas dejan entrar algunas palomas que al final quedan atrapadas dentro de la locación o inmueble</p> |

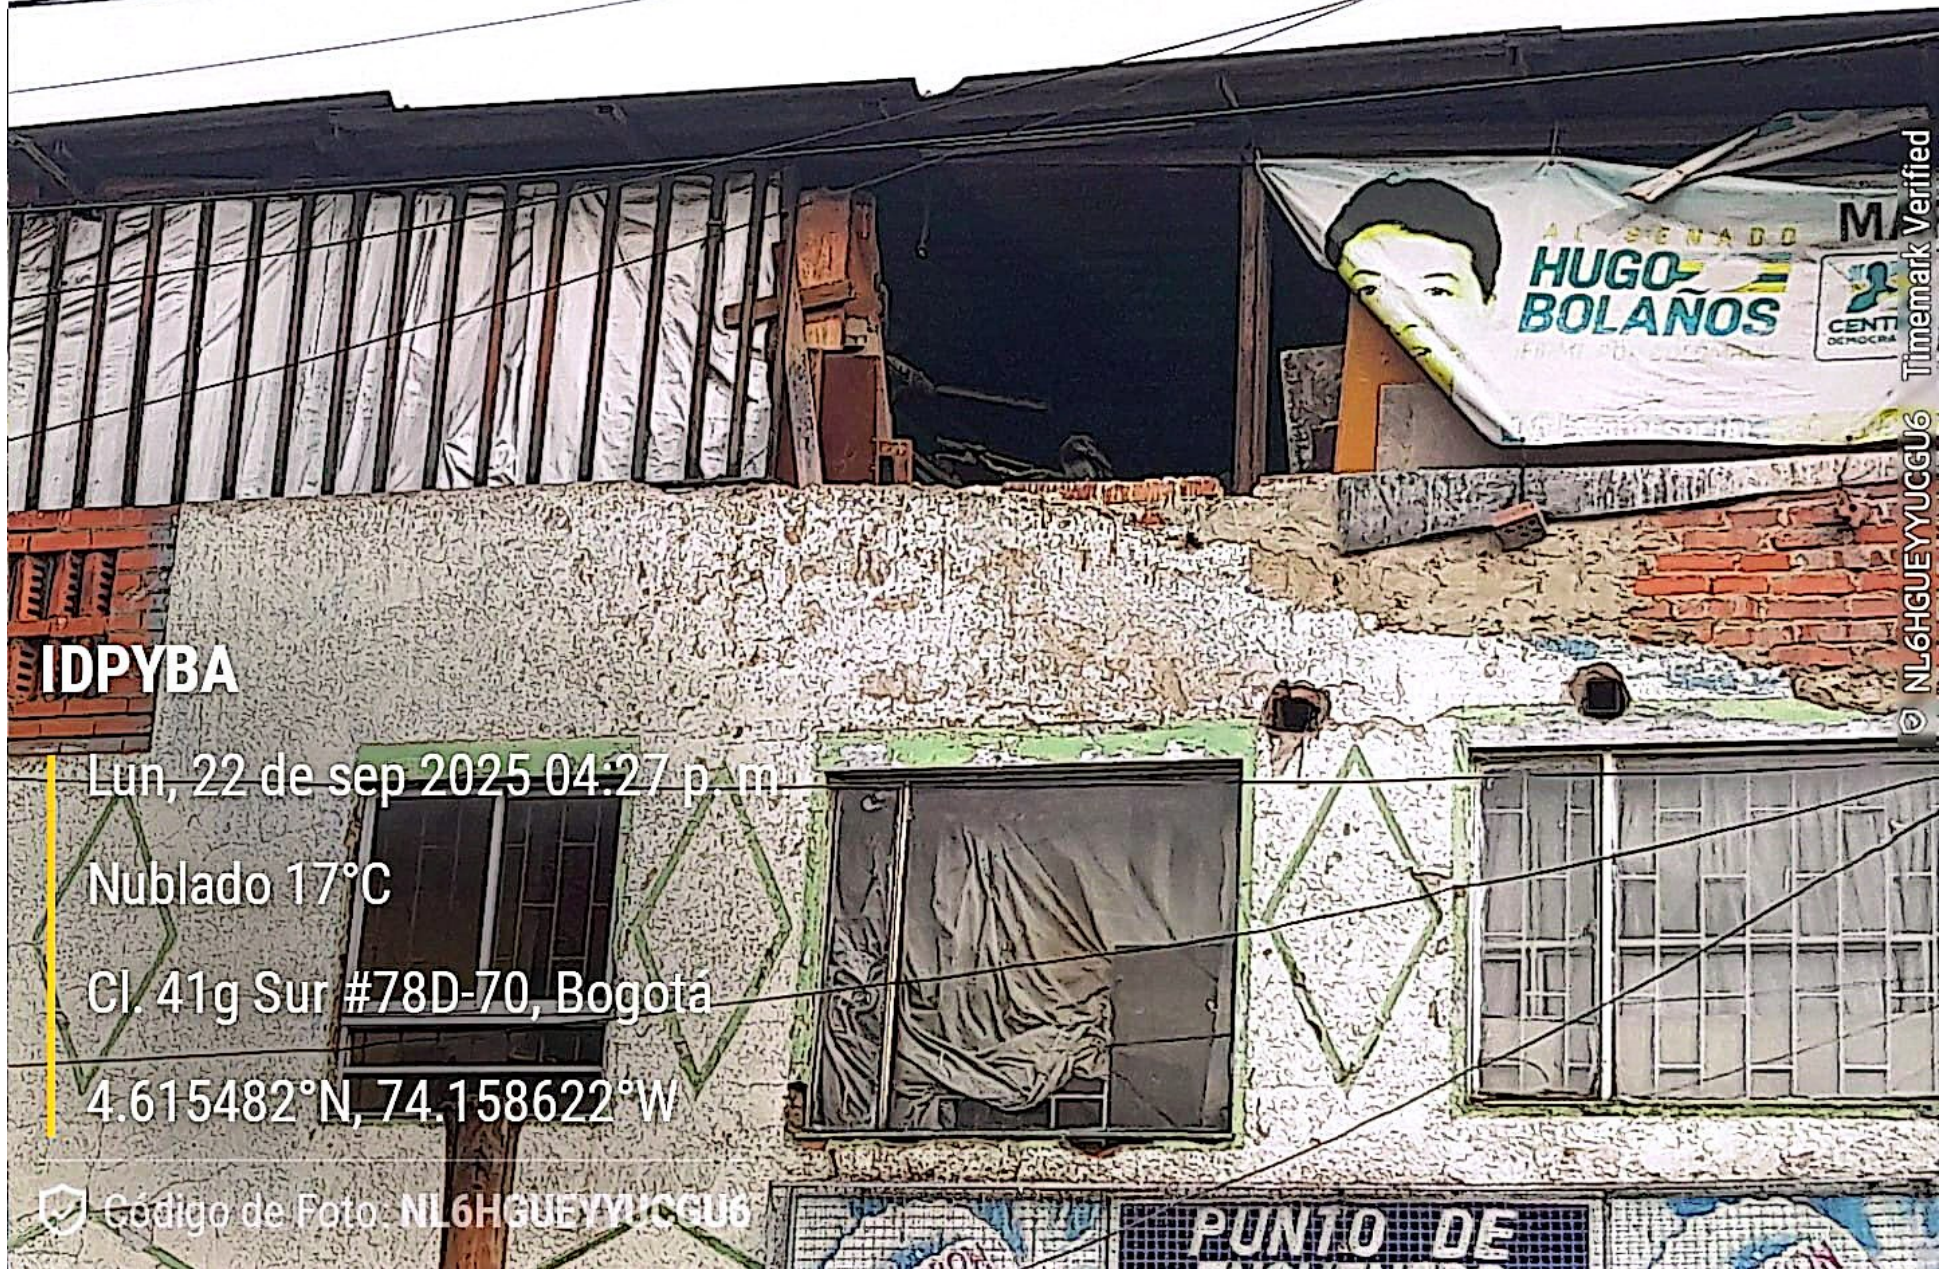
✓ Código de Foto: D4WC3LUWTRDLG9

| <b>HALLAZGOS EN VISITA:</b> <p>Se realiza visita de inspección y Verificación al lugar reportado.</p> <p>Al momento de la visita se observa Palomas, Columba livia (Paloma de plaza) en el último piso de la vivienda mencionada, se encuentran entre 7 y 8 individuos, no superando una cantidad mayor a 10 palomas. Se encuentra también alrededor de la casa, un mal manejo de residuos, tanto de construcción, como de basura, lo cual estas condiciones favorecen la Presencia de Palomas, en el sector.</p> <p>Se debe solicitar a alcaldía local y subred Sur occidente, realizar una sensibilización al propietario del inmueble sobre la importancia de no alimentar a las aves y la restricción con barreras</p> | | | |

- A través de la alcaldía local y subred sur occidente, iniciar jornadas de sensibilización sobre salud pública, NO alimentar aves y manejo de residuos.
- Implementar piezas comunicativas en áreas comunes del lugar para sensibilizar a la comunidad que transita alrededor del inmueble reportado.
