**Asunto:** Publicación de Respuesta a derechos de petición radicado No. 2026BAER0012214 – SDQS No. 4282912026

**BARRERAS ANTIPERCHAMIENTO NO CRUENTAS RECOMENDADAS**  
**PARA TOOS LOS CASOS SE DEBE DIGNOSTICAR INTEGRALMENTE CADA**  
**SITUACIÓN Y/O NECESIDAD DE MANEJO DE LAS PALOMAS DE PLAZA (Columba**  
**livia)**

| | <b>ACTA DE VISITA VERIFICACION ANTE LA PRESENCIA DE ANIMALES SINANTRÓPICOS</b> | | |

**Asunto:** Respuesta al Radicado IDPYBA No. 2026BAER0012214 – SDQS No. 4282912026

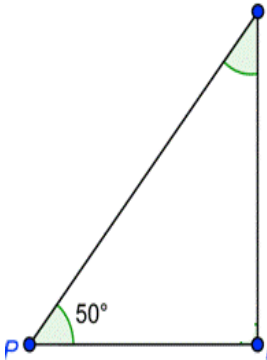
| ID | NOMBRE DE LA BARRERA | ESQUEMA BASICO | RECOMENDADA PARA |
|---|---|---|---|
| 1 | <p>VIDRIOS o ACRILICOS A MÁS DE 50 GRADOS DE INCLINACIÓN PEGADOS CON RESINAS DE ALTA CALIDAD RESISTENTE A LA INTERPERIE Y METEORIZACIÓN</p> <p>DEBEB SER INSTALADAS CON CALIDAD Y SEGURIDAD</p> | | <p>CORNISAS<br/>BORDILLOS<br/>FACHADAS<br/>SALIENTES</p> |

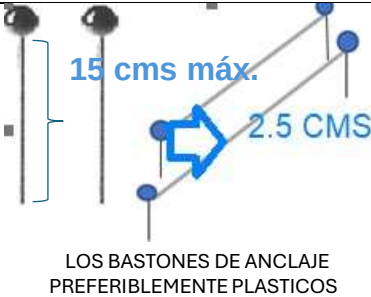
| ID | NOMBRE DE LA BARRERA | ESQUEMA BASICO | RECOMENDADA PARA |
|---|---|---|---|
| 2 | <p>CABLES POSTENSADOS EN ACERO o NYLON DE ALTA CALIDAD GRUESO CON BASTONES DE PUNTO ROMA CON DISTANCIAS DE 1 PULGADA (2.5 cm) MAXIMA ENTRE CABLES</p> <p>EN CASO DEL NYLON PUEDE DEJARSE UN POCO DISTENSIONADO PARA EVITAR QUE SE ACONSTUMBREN LAS PALOMAS DE PLAZA</p> | <p>LOS BASTONES DE ANCLAJE PREFERIBLEMENTE PLASTICOS</p> | <p>CORNISAS ROSETONES<br/>ESPACIOS PEQUEÑOS<br/>BORDILLOS</p> <p>CORNISAS DE GRAN METRAJE LOS BASTONES PUEDE INSTALARSE CADA 2 O 3 METROS</p> |

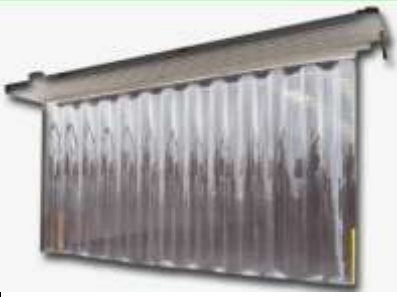
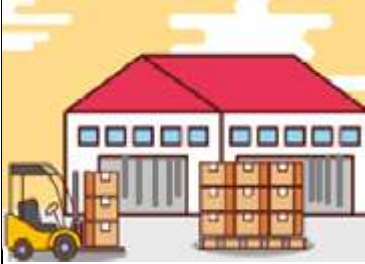
| 5 | ENTRADAS Y SALIDAS DE GRANDES ENTRADAS y/o SALIDAS | | <p>Las cortinas pueden ser dobles y a varias distancias del techo, se utiliza en puertas donde hay entrada y salida de personas o montacargas o camiones de forma permanente bodegas donde por el alimento llegan las palomas de plaza</p> |

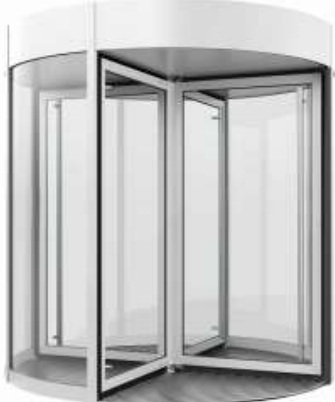
| 7 | PUERTAS GIRATORIAS | | <p>Es ideal para entradas a restaurantes, casinos, teatros y zonas de alto flujo de entrada y salida de personas, evitan que las palomas accedan definitivamente a un sitio</p> |

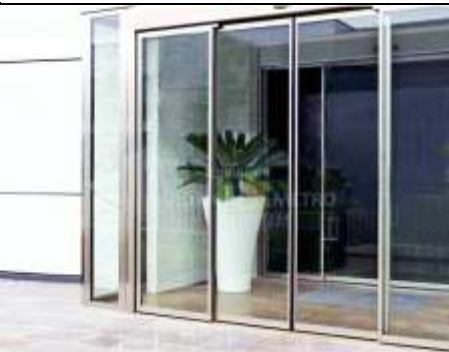
| 8 | PUERTAS ELECTRICAS (DEBE SER DOBLES) | | <p>En caso de elegir puertas eléctricas, debe ser dobles ya que las puertas eléctricas sencillas dejan entrar algunas palomas que al final quedan atrapadas dentro de la locación o inmueble</p> |

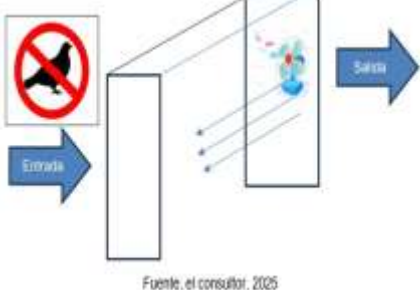
| 9 | ENTRADAS AISLADAS | <p>Fuente: el consultor, 2025</p> | Se utiliza en grandes entradas a Bodegas combinadas con sistema de ventilación literal cruzada (algo que no les gusta a ellas), se puede combinar con otras barreras antiperchamiento. |

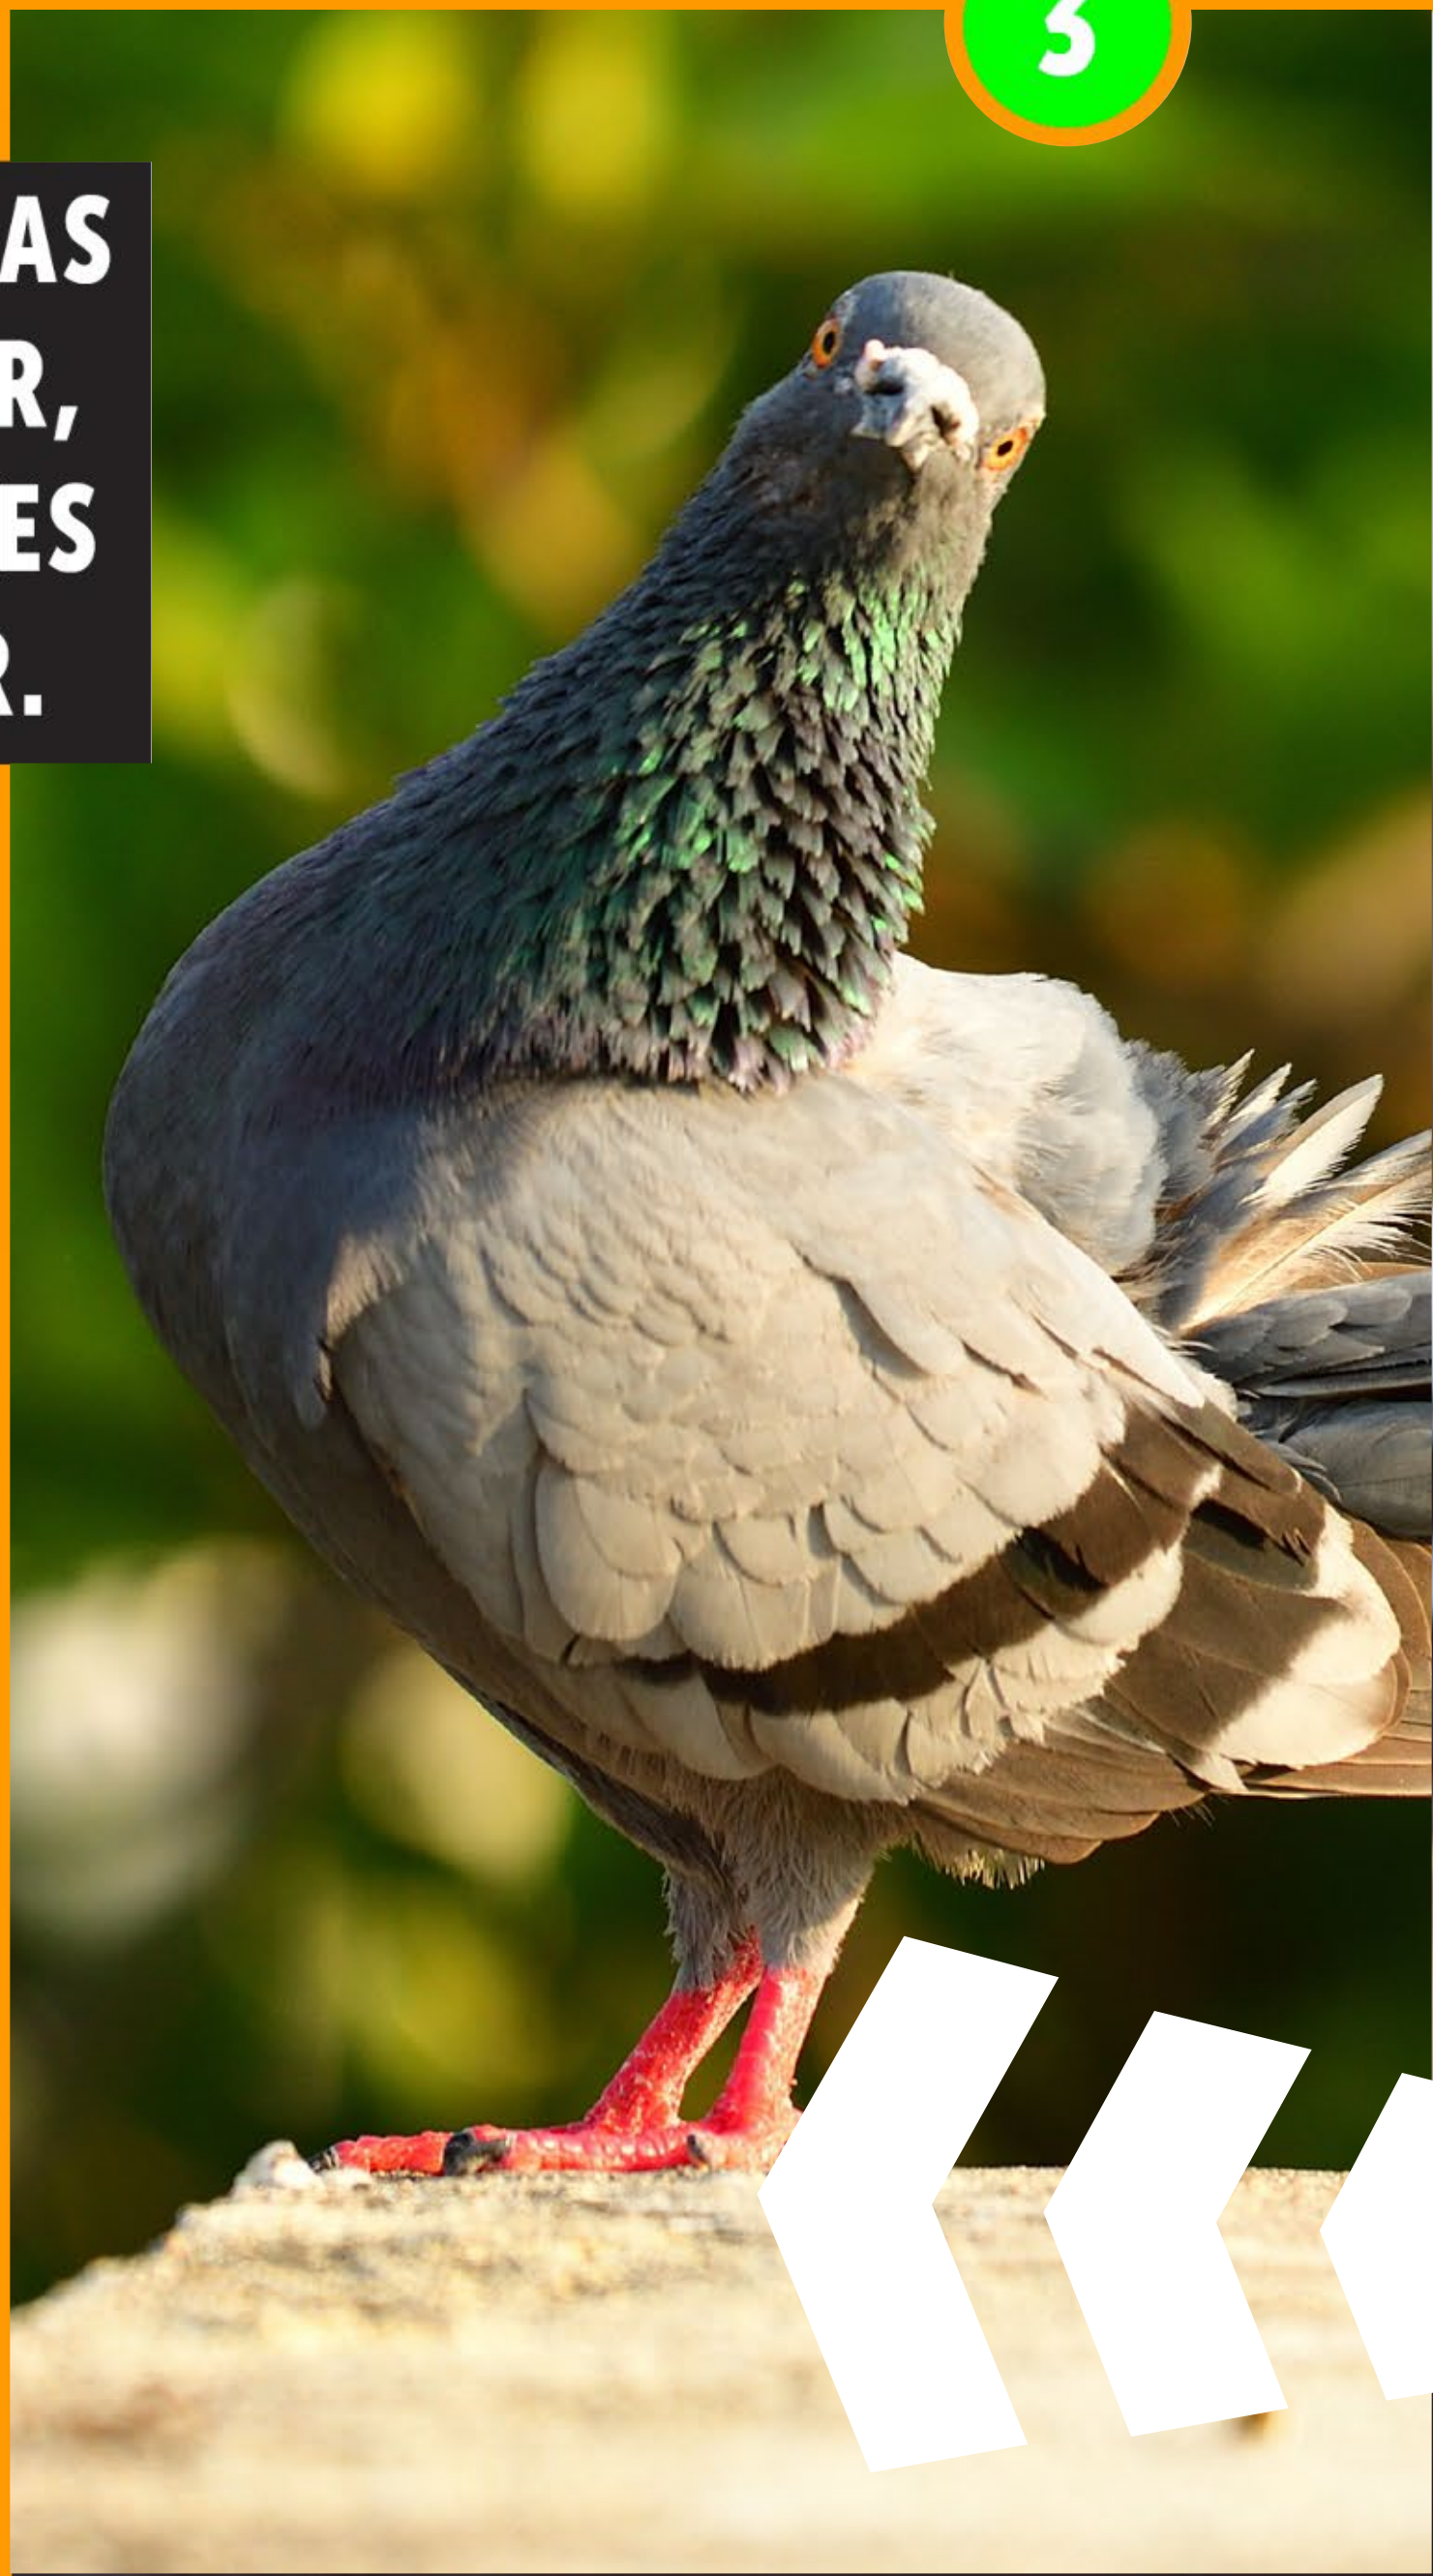
**CIERRA AQUELLOS ESPACIOS  
DONDE IDENTIFIQUES QUE LAS  
PALOMAS FRECUENTAN Y UTILICEN  
PARA ESTABLECERSE,  
ALLÍ PUEDES USAR MALLAS DE  
POLIETILENO 1/2 X 1/2,  
SUPERFICIES A DESNIVEL DE 45º.  
Y CABLES POSTENSADOS.**

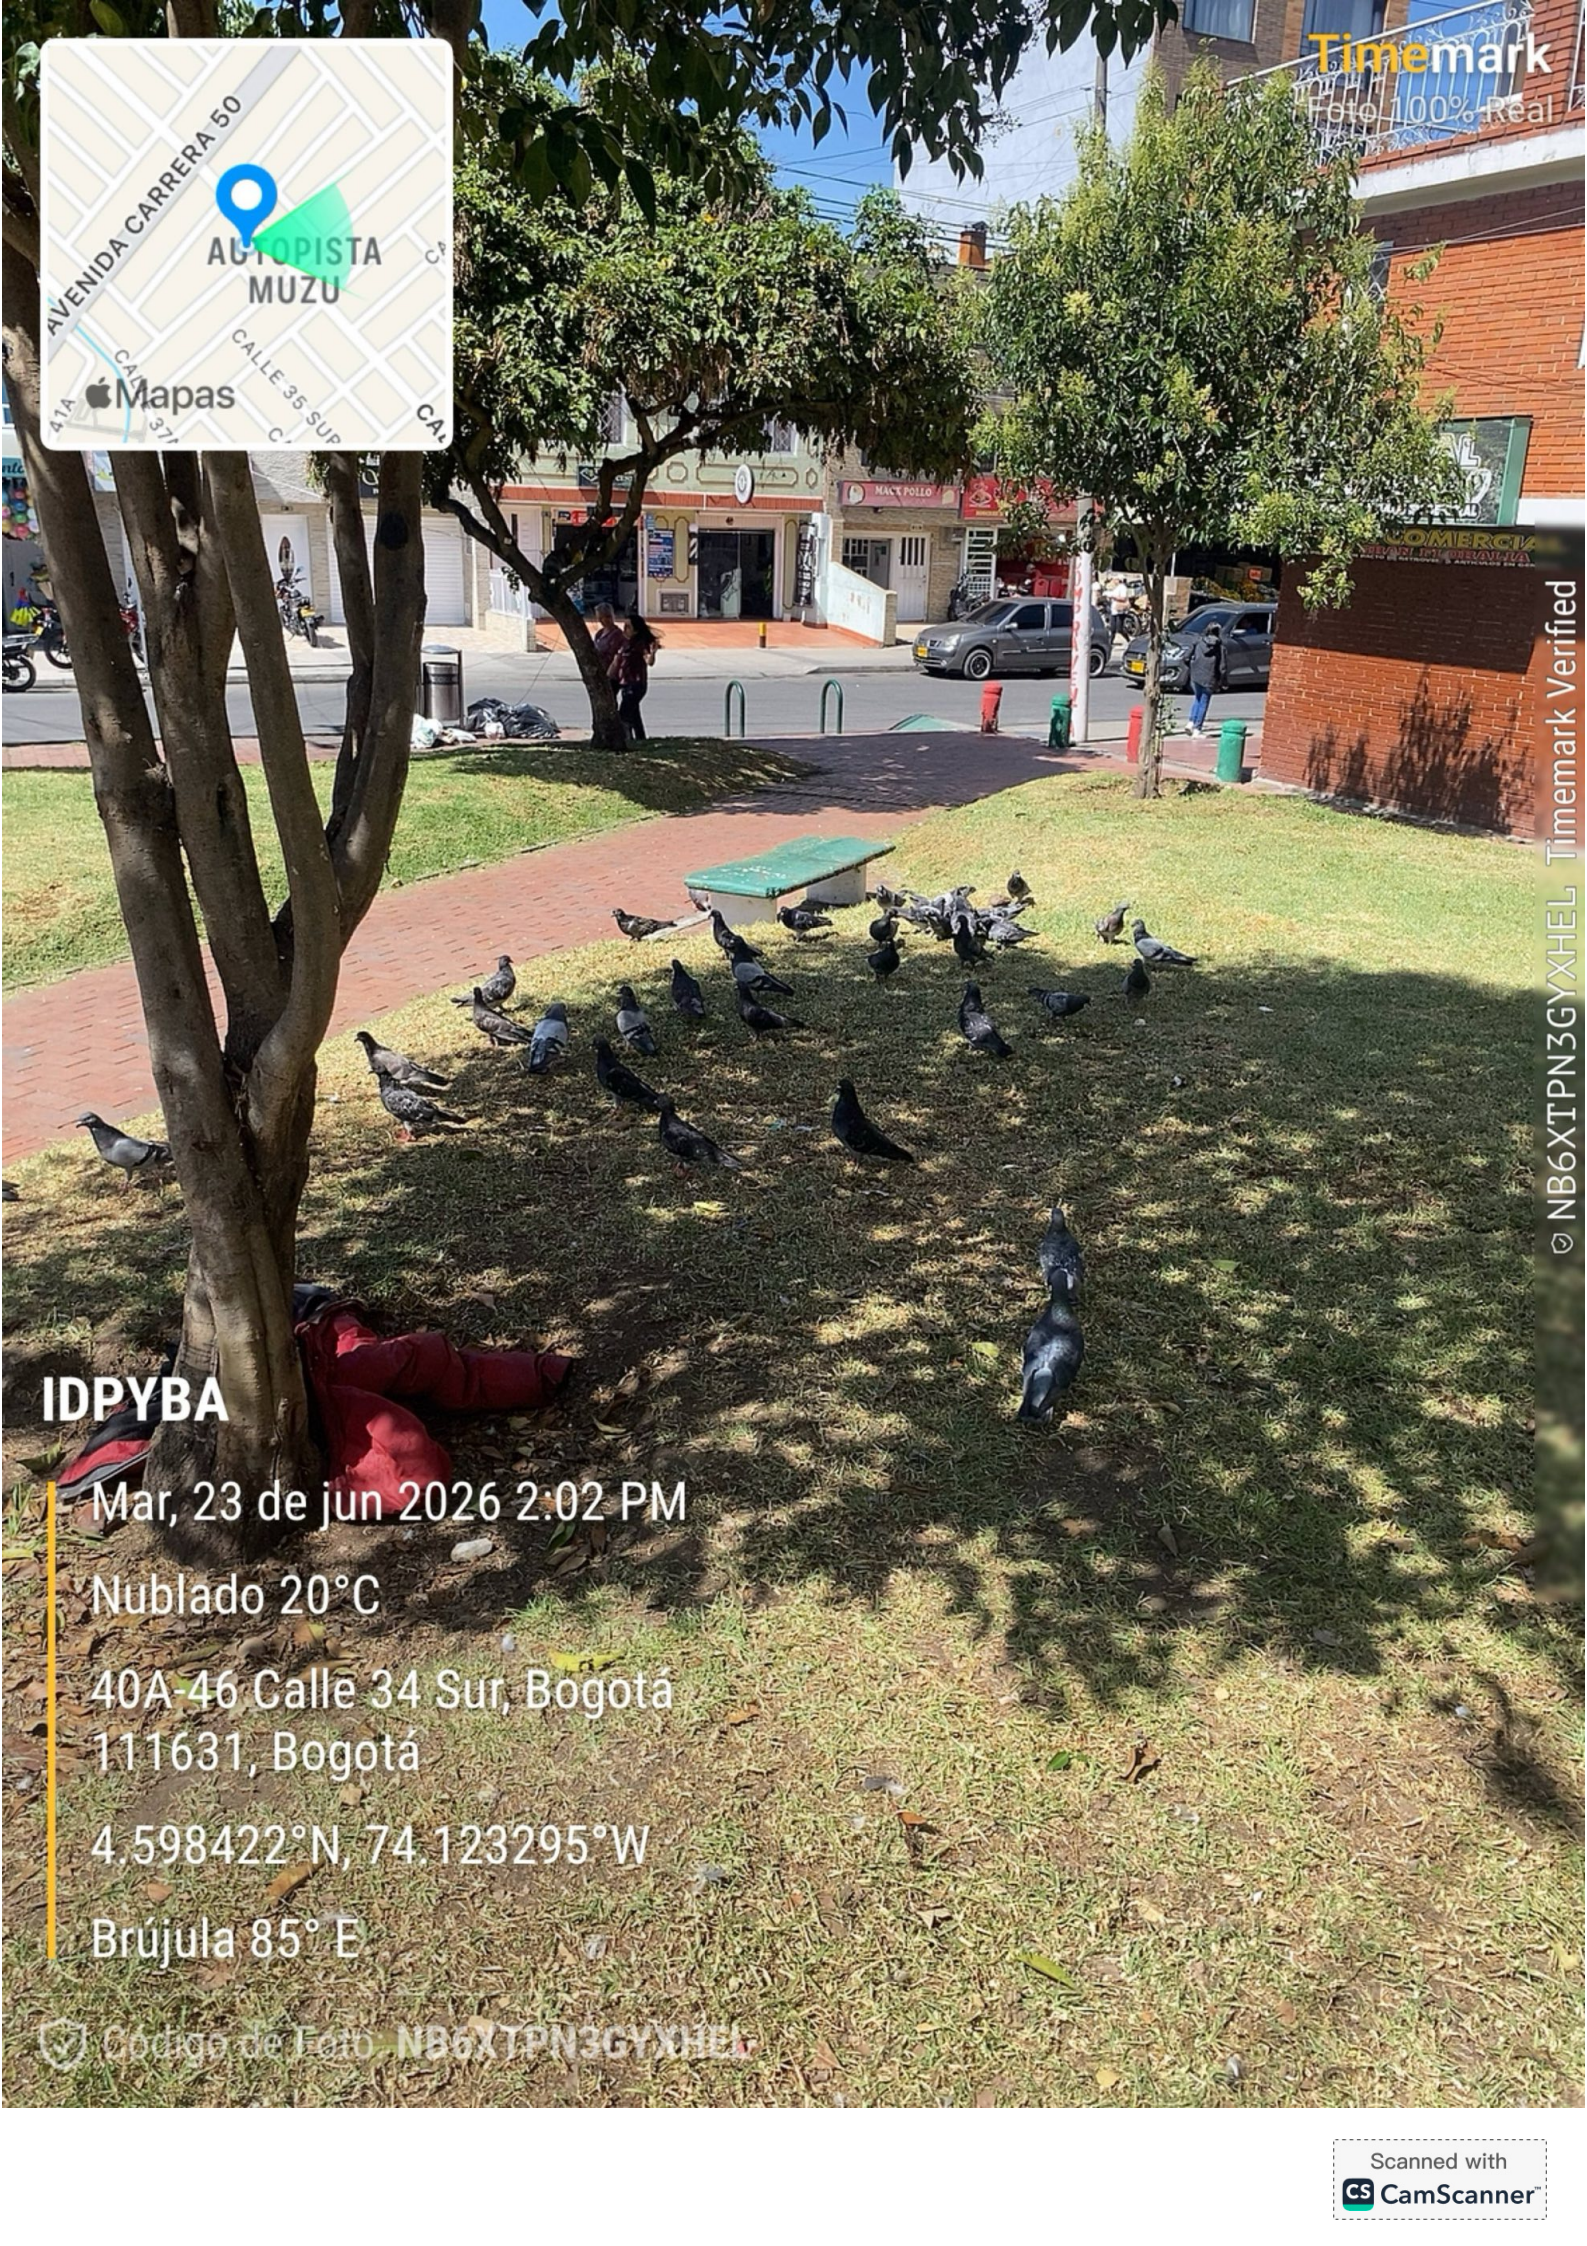
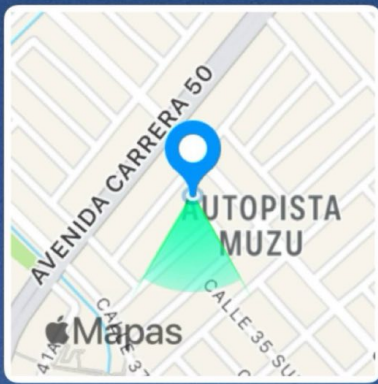
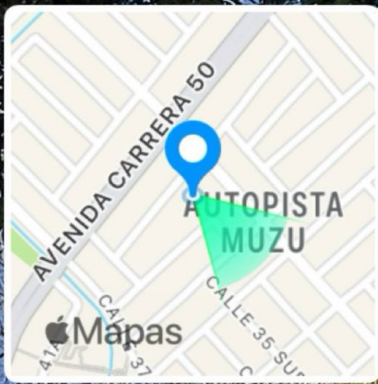
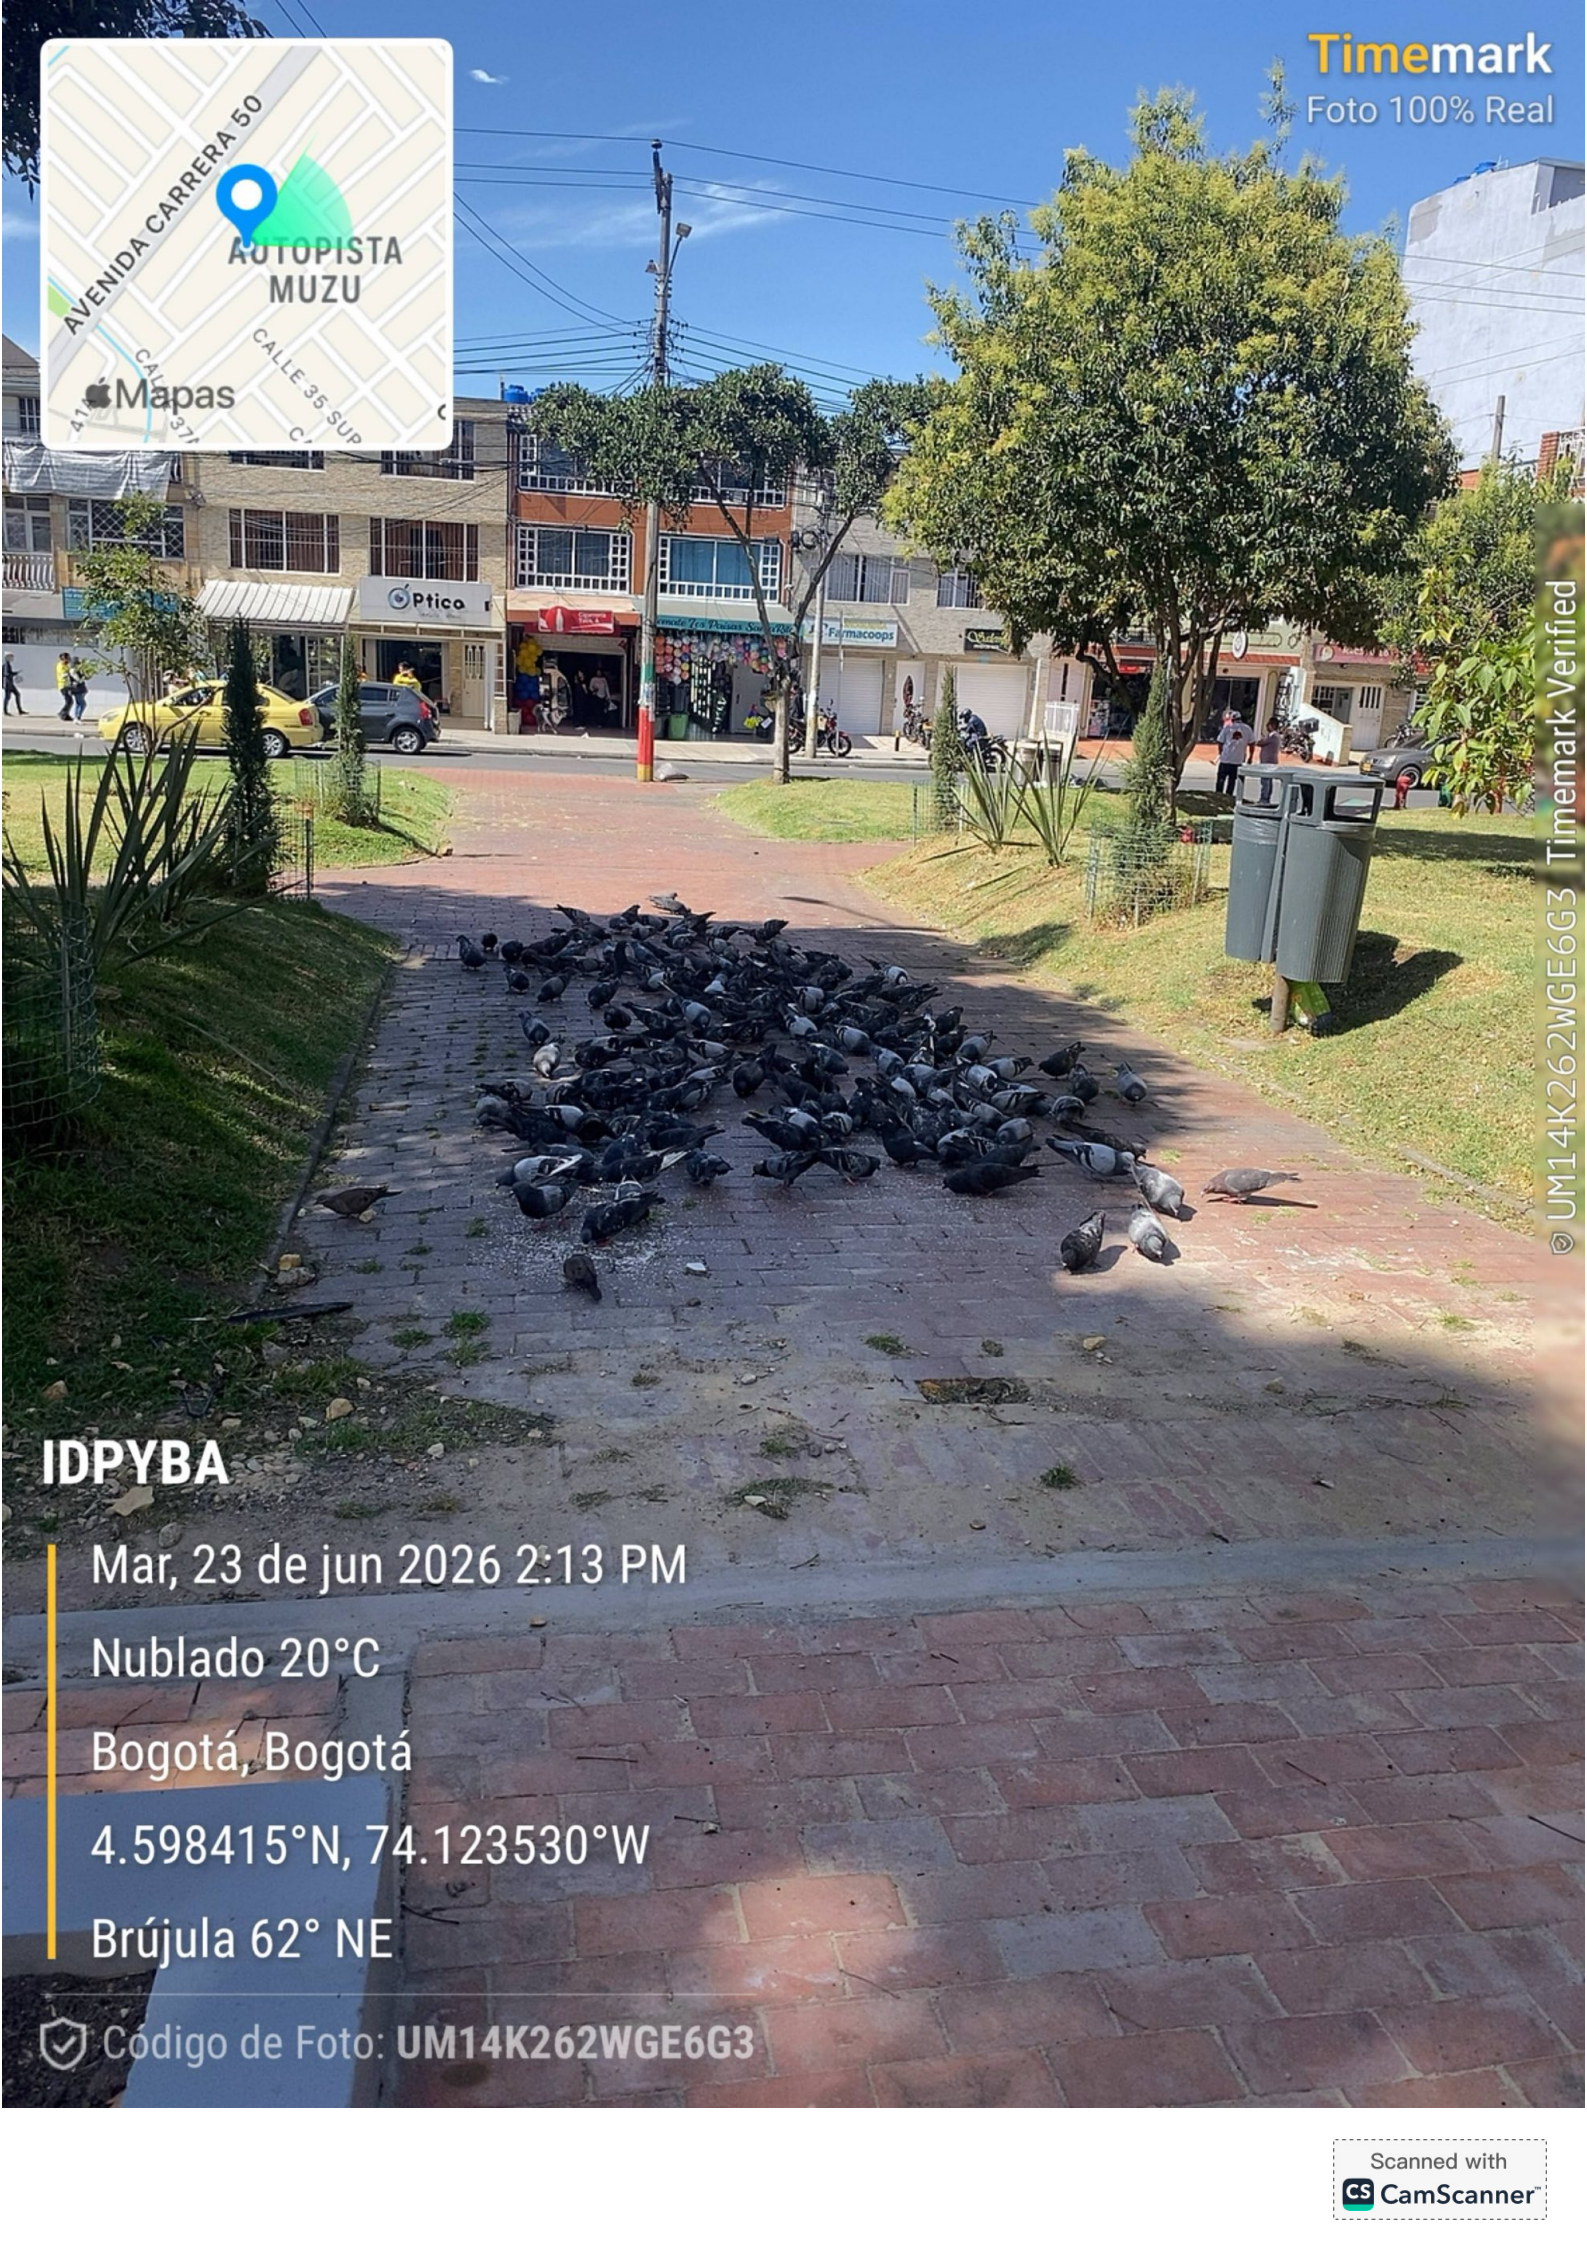
Se realiza visita de inspección y Verificación al lugar en mención.  
Se realiza una inspección por el Frente del Parque, donde se evidencia una población considerable de palomas Columba livia, se observa la permanencia de la especie en el lugar. Se dialoga con la secretaria de la parroquia, quien manifiesta, que varias personas del sector alimentan las palomas al frente de la parroquia y estas de manera rutinaria responden de mala forma.  
Se le indica a la secretaria las medidas que pueden realizarse ante la presencia de palomas en la parroquia implementando barreras anti-

Se realizó una inspección en el frente de la parroquia, donde se evidenció una población considerable de palomas (*Columba livia*), observándose la permanencia de la especie en el lugar. Durante la visita se dialogó con la secretaria de la parroquia, quien manifestó que varias personas del sector alimentan a las palomas en el frente de la edificación y que, al ser abordadas sobre esta situación, responden de manera reactiva y en algunos casos de forma agresiva.

Frente a esta situación, se recomienda implementar barreras antiperchamiento no cruentas en áreas que favorezcan el anidamiento, perchamiento o refugio de las aves, con el fin de sellar y/o restringir su acceso y permanencia en dichos espacios. Igualmente, se sugiere instalar piezas comunicativas en áreas comunes o en sectores donde se evidencie alimentación de aves, orientadas a sensibilizar a la comunidad sobre la importancia de no realizar esta práctica y las afectaciones asociadas a la concentración de palomas.
